BERLEVÅG SKOLE OG BARNEHAGE

Totalentreprisekonkurranse for entreprenører og tverrfaglige team bestående av arkitekt og tekniske rådgivere.

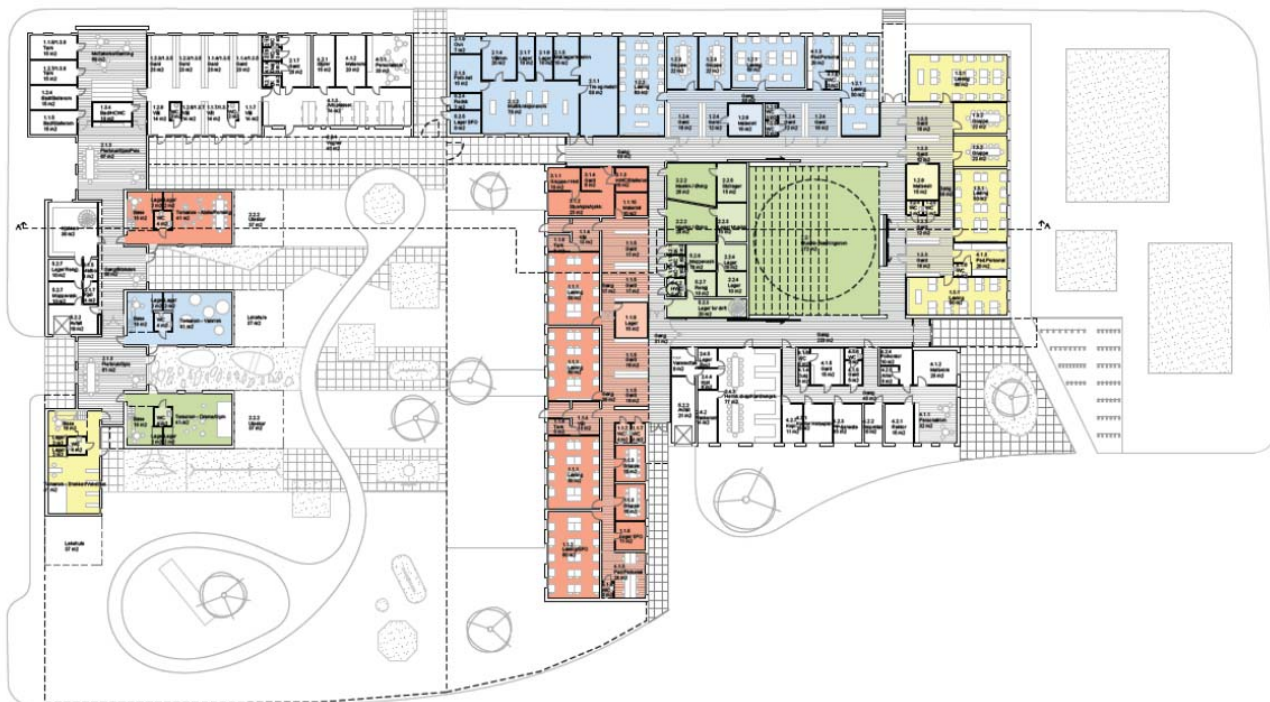
FORSLAG 1

Arkitektur: Stein Halvorsen sivilarkitekter MNAL, Oslo
Totalentreprenør: Harald Nilsen AS, entreprenørforretning, Alta

Skoledelens tiltalende og strukturerte bygningsvolum er gruppert rundt fellesrommet/torget. Dette gir en klar funksjonsfordeling og varierte inngangsforhold.

De distinkte bygningsvolumene gjenspeiler skolens funksjoner på en overbevisende måte. Samlingsrom/torget er det høyeste volumet og plassert midt i skolen og markerer skolens sentrum.

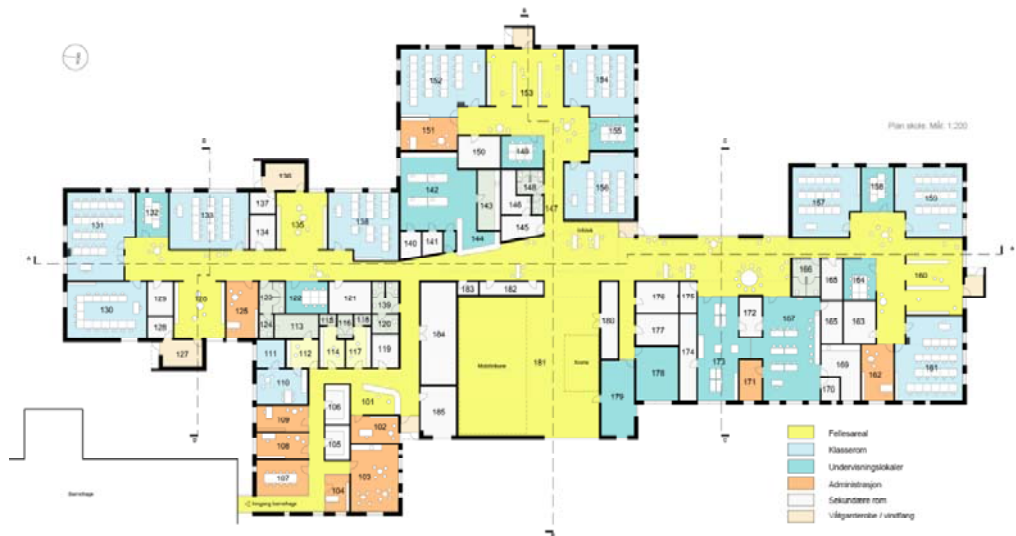
(illustrasjonen viser kun skoledelen)

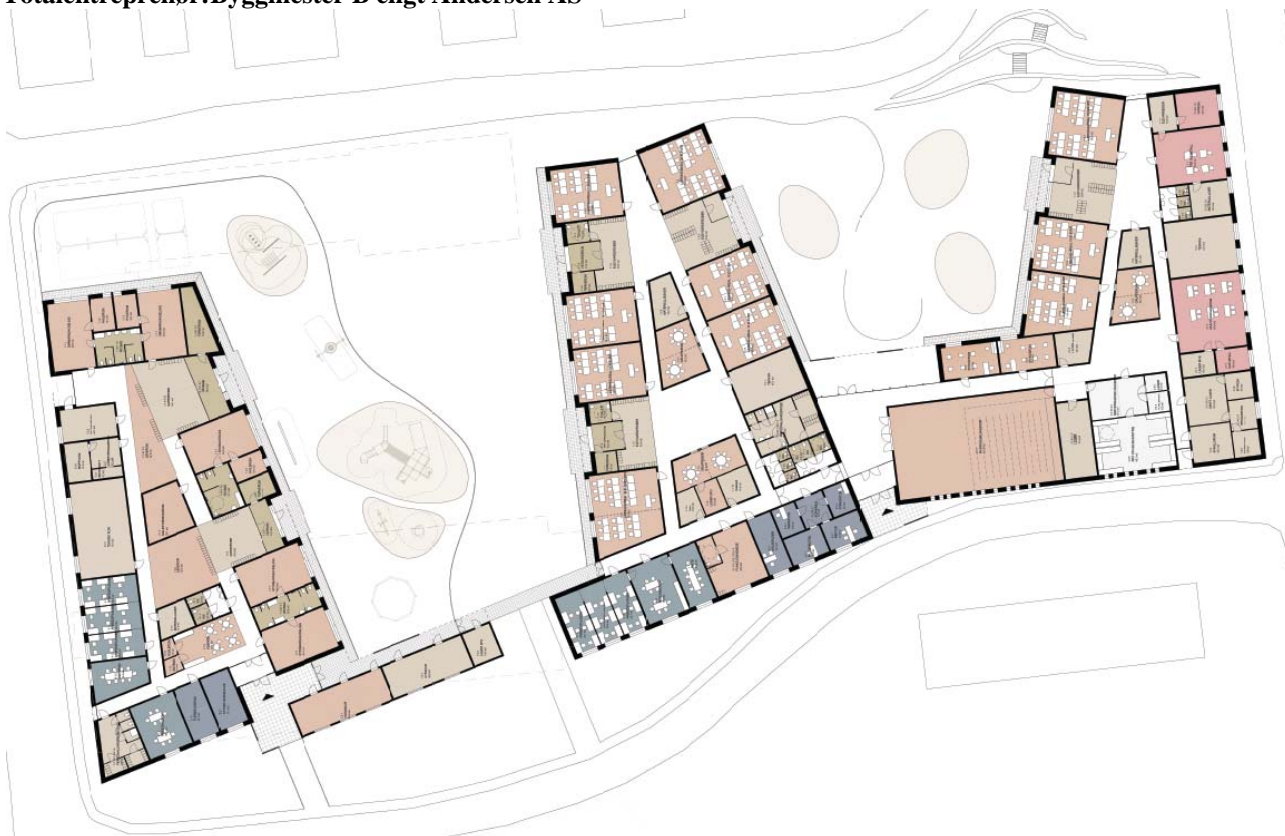
FORSLAG 3

Arkitekt: Verte Landskap Arkitektur, Alta
Totalentreprenør: Bygmester B engt Andersen AS
